# IRSEER BLÄTTER

Haus No. 48: Eine historische Sölde in Irsee

**Heft 14 / März 2025**

### Haus No. 48: Eine historische Sölde in Irsee

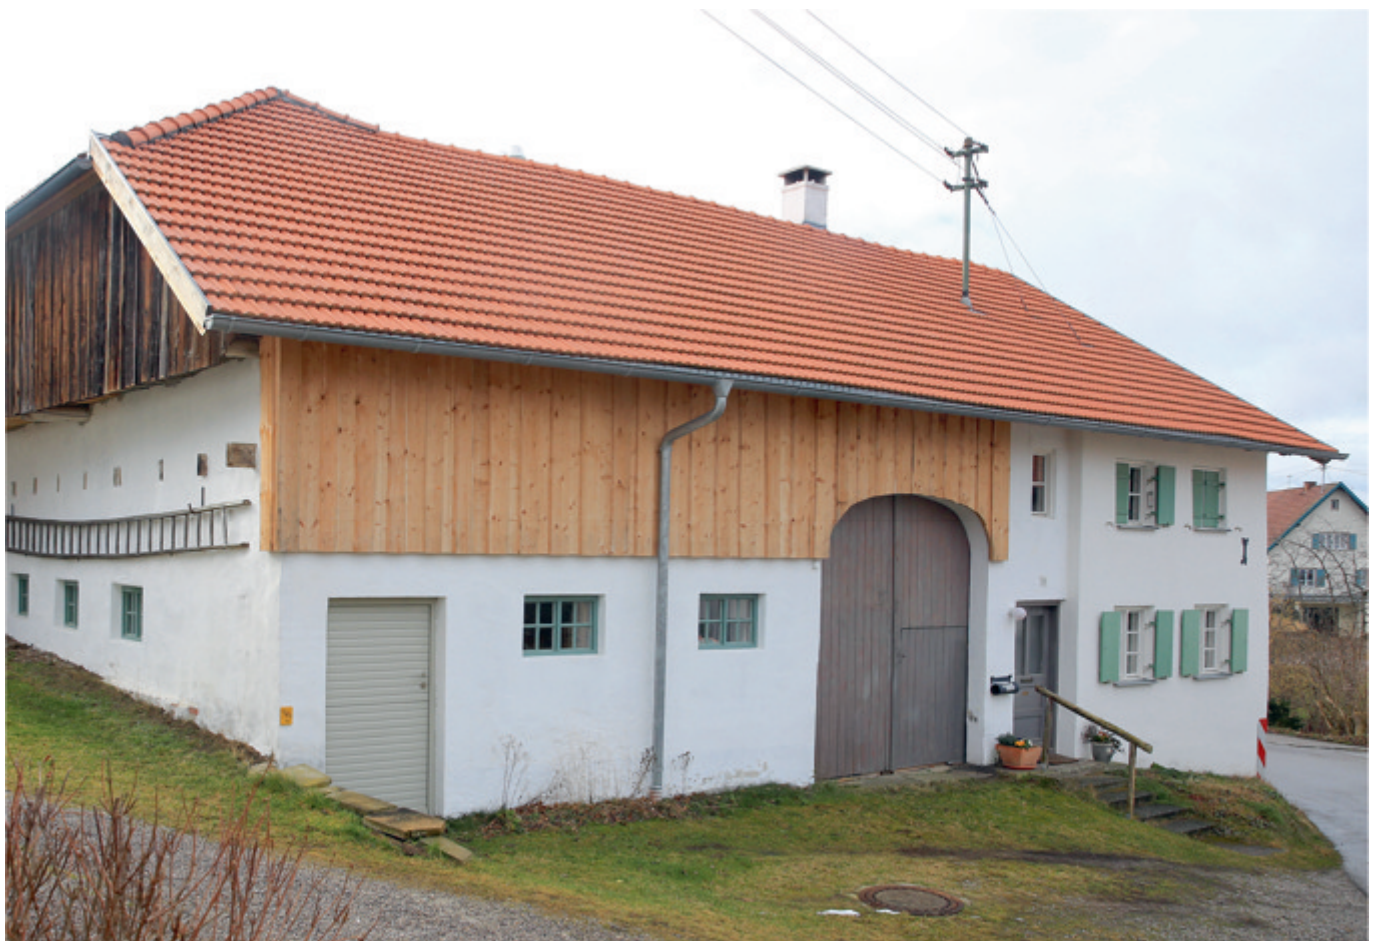
Abb. 1: Das um 1730 erbaute Haus No. 48 – heute Oberes Dorf 21 – wurde zwischen 2010 und 2019 ressourcenschonend saniert. Der Mittertennbau ist städtebaulich prägend und steht seit 2017 unter Denkmalschutz.

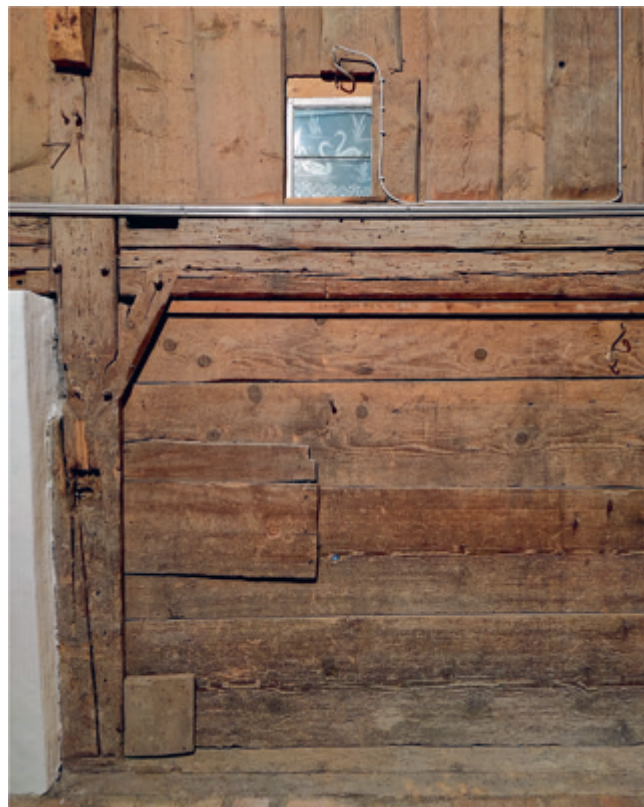
Abb. 12: Tennenwand, Zustand 2024.

Doch kehren wir noch einmal an den Anfang unseres Rundgangs zurück: Die erwähnte, bis heute von beiden Seiten sichtbare und aus der Erbauungszeit stammende Tennenwand (Abb. 12) besteht aus senkrechten und waagrechten, grob angefasten Bohlen. Erstere sind

dabei in eine Nut in den horizontal liegenden Schwellen- und Rähmbalken, letztere in die senkrecht stehenden Ständerbalken eingefügt. Vergleichbare Konstruktionen, die ein Zeugnis aus der Erbauungszeit sind, sind in anderen Mittertennnbauten Irsees zumeist späteren Umbauten zum Opfer gefallen.

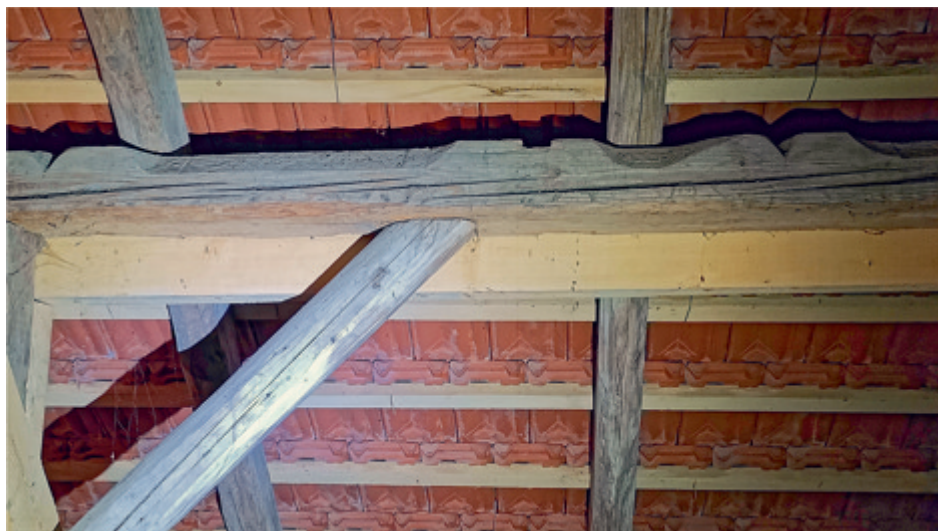
Abb. 11: Zweitverwendung der historischen Fußpfette, Zustand 2013.

1921 zum Opfer. Das stimmt glücklicherweise nicht ganz, fand sich diese Fußpfette in Zweitverwendung im heutigen Dachstuhl verbaut: Mit einer Länge von rund 6,60 m hat sie sich in Teilen erhalten. Ihre lebendige, schreinerische Ausformung und wenige Reste einer Bemalung in rot, schwarz und weiß (Abb. 11) legen ein buntes Zeugnis von ihrer ursprünglichen Verwendung an der Straßen- und damit der Schauseite ab. Bemerkenswert ist, dass diese Fußpfette nur über dem Wohnteil (Stube, Hausflur) und dem Tennentor verziert war, nicht jedoch über dem Stall.

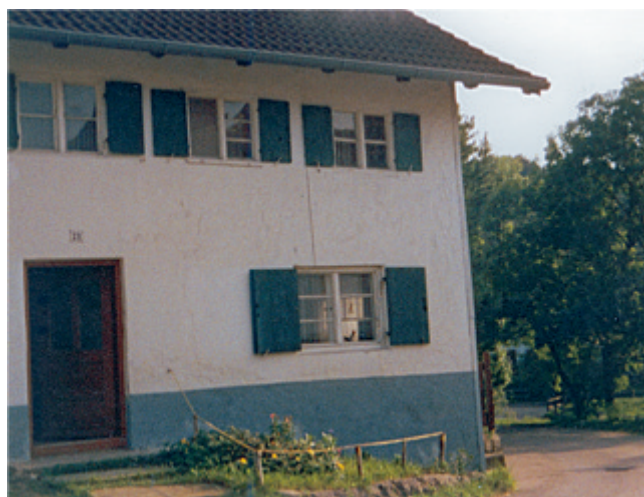
Abb. 19: Nordansicht nach der Dorferneuerung, nach 1989.

Nach Norden hin waren bereits vor 1962 zwei Fenster der Stube zu einem größeren zusammengefasst worden (Abb. 19): Mit dem Wirtschaftswunder wuchs der Wunsch nach zusammenhängenden Wandflächen, nach Schrankwänden und nach Stauraum, aber auch nach Licht. Es lag also nahe, Fenster zu vergrößern, den prak-

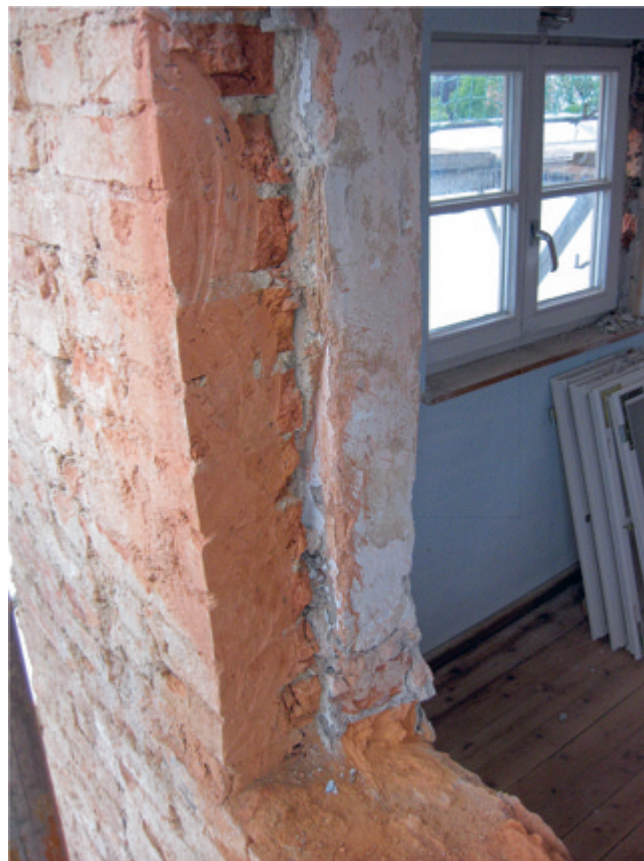
Abb. 20: Wandaufbau des Westgiebels mit Vorsatzwand (vorne), Putzschichten und raumseitiger Wandschale, 2013.

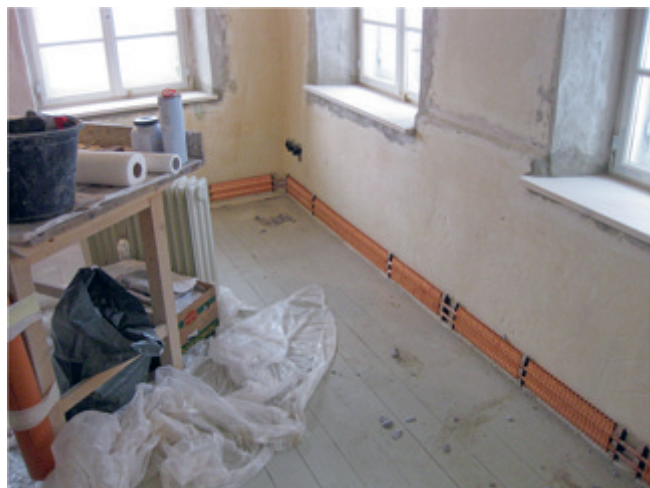
Abb. 21: Einbau der Fußleistenheizung (Temperierung) und der Kastenfenster, 2013.

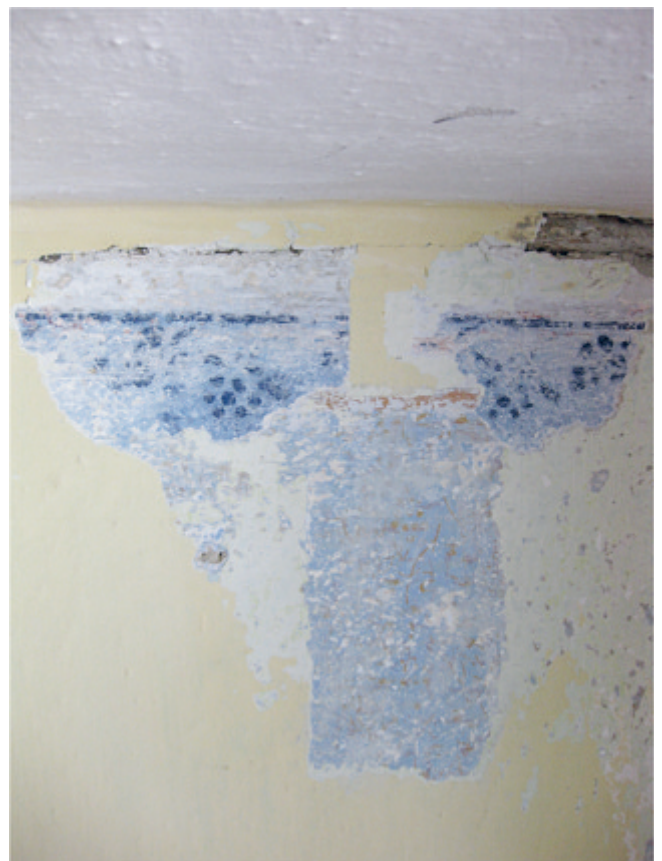
Abb. 22: Partiell freigelegte Schablonenmalerei, Zustand 2011.

Nicht nur die Türen, die Tennenwand oder die Treppen, sondern auch die Wände und Decken zeugen vom historischen, bunten Erscheinungsbild des Hauses. Ultramarinblau, grau, grünblau, blaugrün, schwarz, rosé ... und immer wieder grünblau. Sie waren mit Kalk- bzw. Leimfarben gestrichen: Die Verwendung von Kalkfarben weist dabei eher in die Entstehungsjahre des Hauses, die von Leimfarben und Schablonenmalerei eher in das späte 19. und 20. Jahrhundert. Freilegungsversuche in der Essstube, der Ober- wie der Kaminkammer belegen durchgehend Walzen- oder Schablonenmalereien (Blumen- und Früchtemotive, Farbbänder etc., Abb. 22), die uns in ähnlicher Form im Schwäbischen Freilichtmuseum Illerbeuren begegnen.

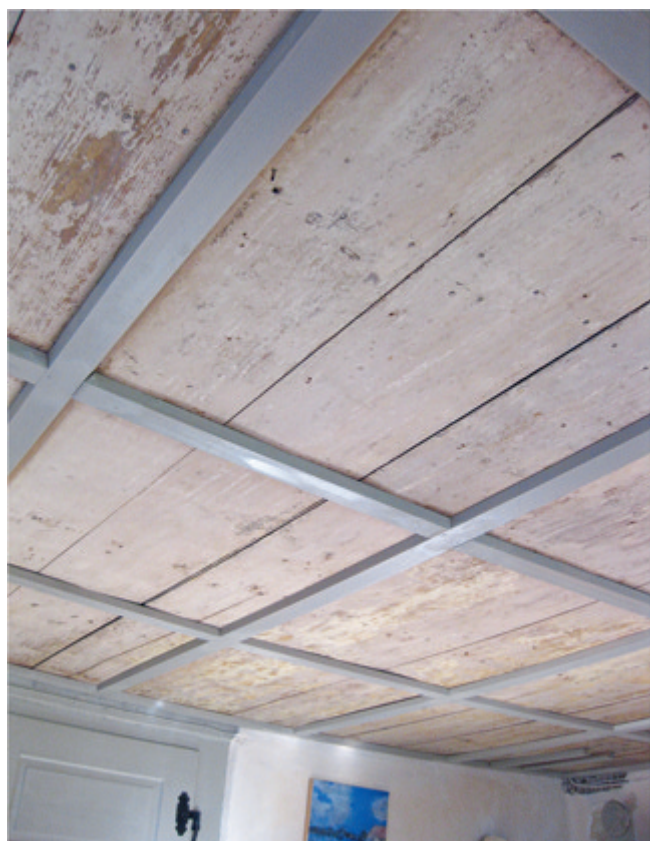
Abb. 23: Rekonstruierte Kassettendecke in der Stube, Zustand 2011.

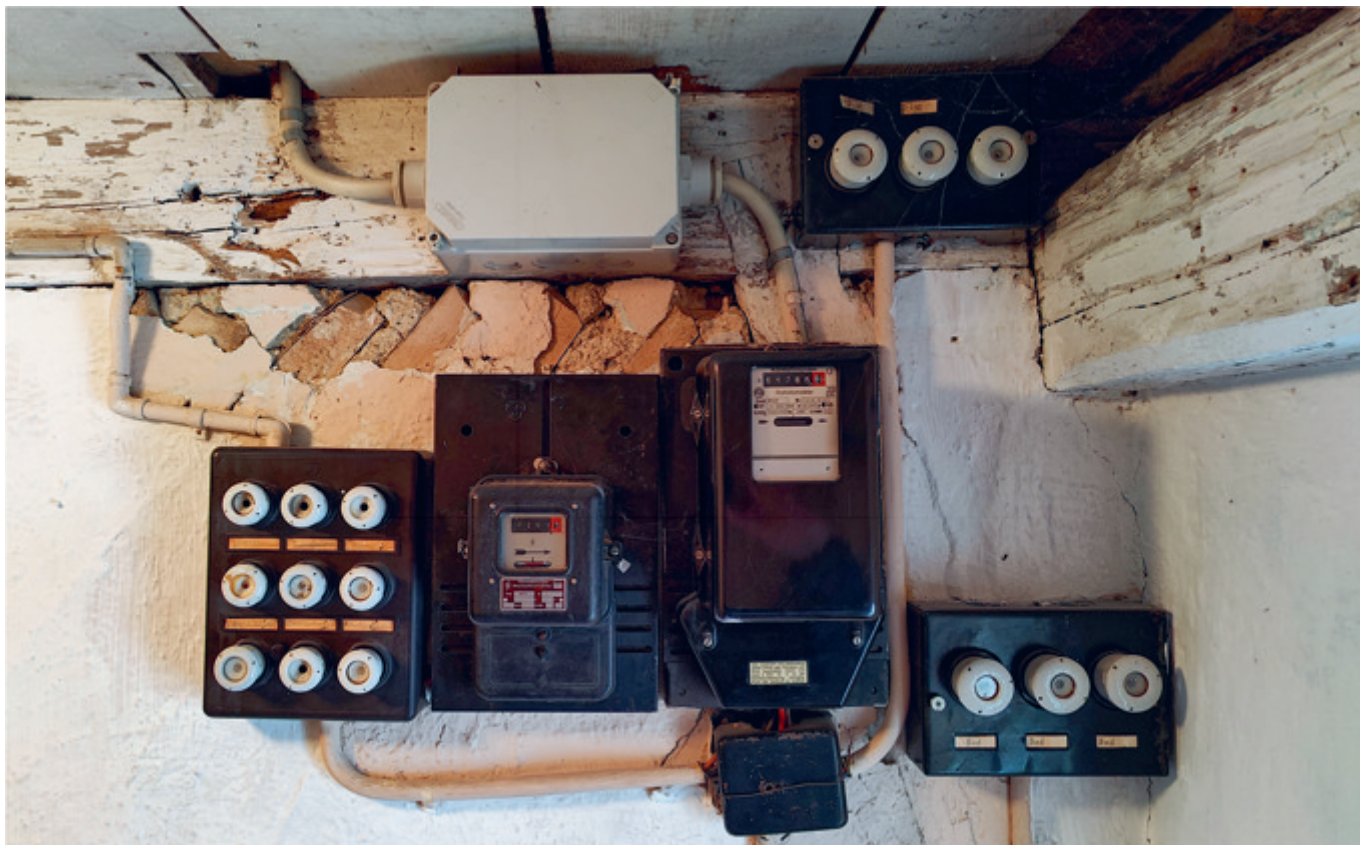
Abb. 24: Historische Elektroinstallationen im Sohler, Zustand 2024.

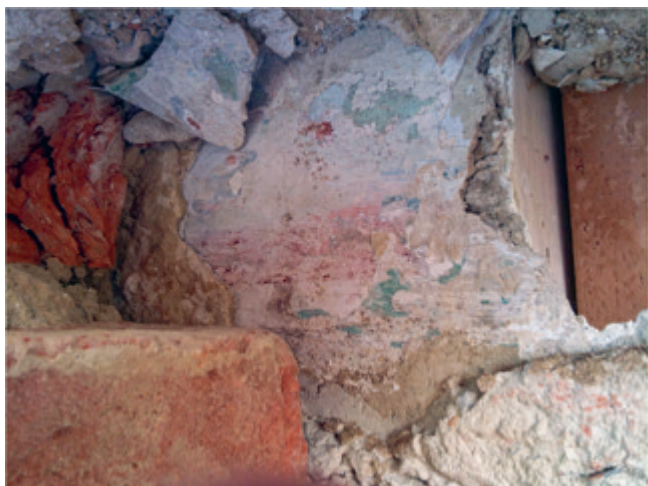
Abb. 25: Reste der Farbfassung rund um die Fenster auf der Westseite, 2013.

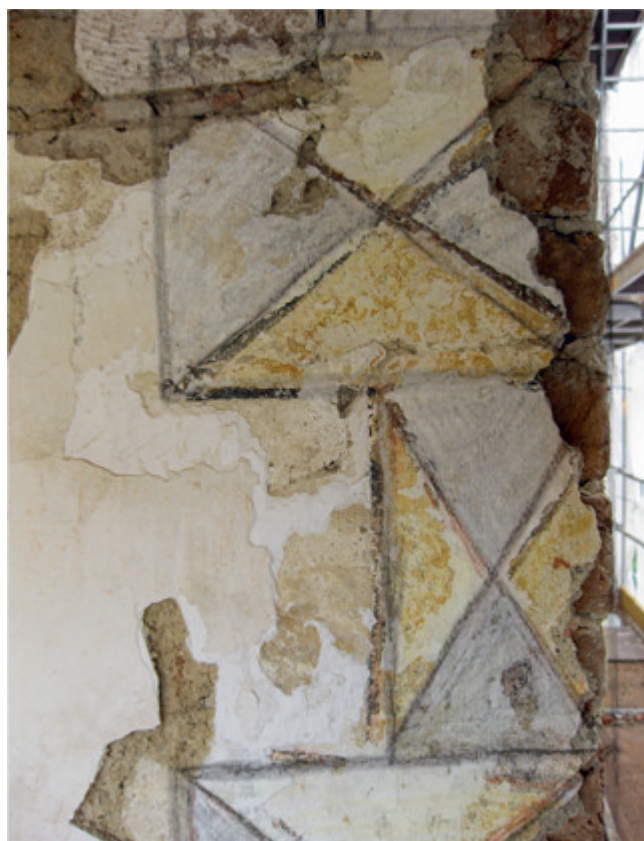
Abb. 26: Bossenmalerei an der Nordwestecke des Hauses und darübergelegte Umzeichnung, 2013.

führt.<sup>109</sup> Die Malerei reicht hierbei bis über die vorge-mauerte Ziegelwand des Giebels hinaus. Damit kann diese statisch stabilisierende (Not)Maßnahme auf um 1900 datiert und Jakob Hörmiller zugewiesen werden. Ein auf der Nordwestecke unter acht Farbschichten freigelegter schwarzer, altertümlich anmutender Stiefel (Abb. 27) veranlasst Passanten immer wieder, nach der Bedeutung zu fragen: Es ist wohl das Handwerkerzeichen eines Schuhmachers, das man mit der Tätigkeit des Sattlers Joseph Kohlhund – also einem lederverarbeitenden Beruf – in der Mitte des 19. Jahrhunderts in Verbindung bringen könnte.<sup>110</sup> Nach diesen Entdeckungen war ein schmerzhafter Kompromiss zu schließen, denn die für uns thermisch wichtige Dämmung musste über die Malereien geklebt werden. Die Malereien wurden gleichwohl sorgsam dokumentiert. Nach Dämmen, Neuverputzen und Außenanstrich wurde der Stiefel auf die Fassade aufgemalt, auf eine Rekonstruktion der Diamantquader wurde verzichtet.

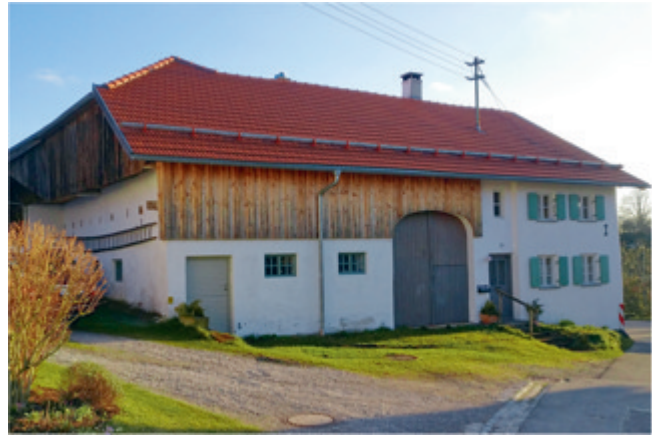
Abb. 29: Ansicht von Norden nach der Sanierung 2015.

Die Nordfassade im Bereich der Tenne und der ehemaligen Scheune wurde mit Schwartenbrettern verschalt (s. Abb. 29). Dieser Bretterschirm lässt dieses Bauteil wieder gedrungener erscheinen und weist ihm die unterste Rangordnung zu. Das Fenster über der Haustüre wurde bewusst auf die ursprüngliche Größe reduziert, es markiert den dahinterliegenden Sohler. Dieser ist im Rang dem Wohnteil mit seinen annähernd quadratischen, zweiflügeligen Kastenfenstern untergeordnet. Man mag es für eine Kleinigkeit halten, aber der durch die außenliegende Dämmung der Nordfassade bedingte Versprung rechts der Haustüre (s. Abb. 29) stellt das historische Erscheinungsbild (s. Abb. 10) wieder her: Der Wohnteil erhält so weiteres optisches

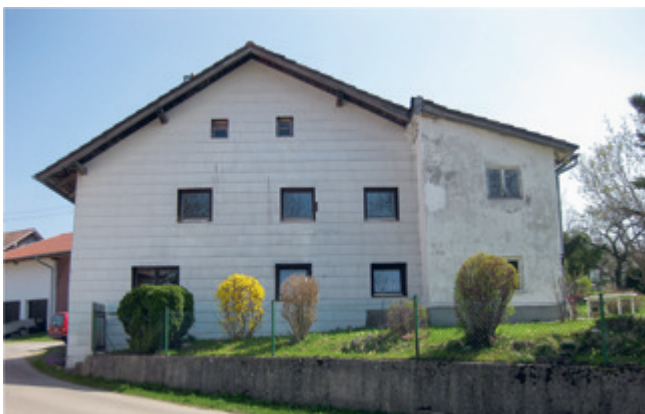
Abb. 34: Ansicht von Westen 2010.

tischen Bedürfnissen gemäß zu verschieben – jetzt auch in der Stube nach Westen (Abb. 34) –, auch wenn hierdurch die ursprüngliche Fassadengliederung aufgegeben wurde.
